# RAPPORT FINAL DU SERVICE D'AUDIT INTERNE SUR L'ENQUÊTE DE LA GESTION DE L'AMIANTE AU CAMPUS MACDONALD

MR23-03

Le 14 septembre 2023

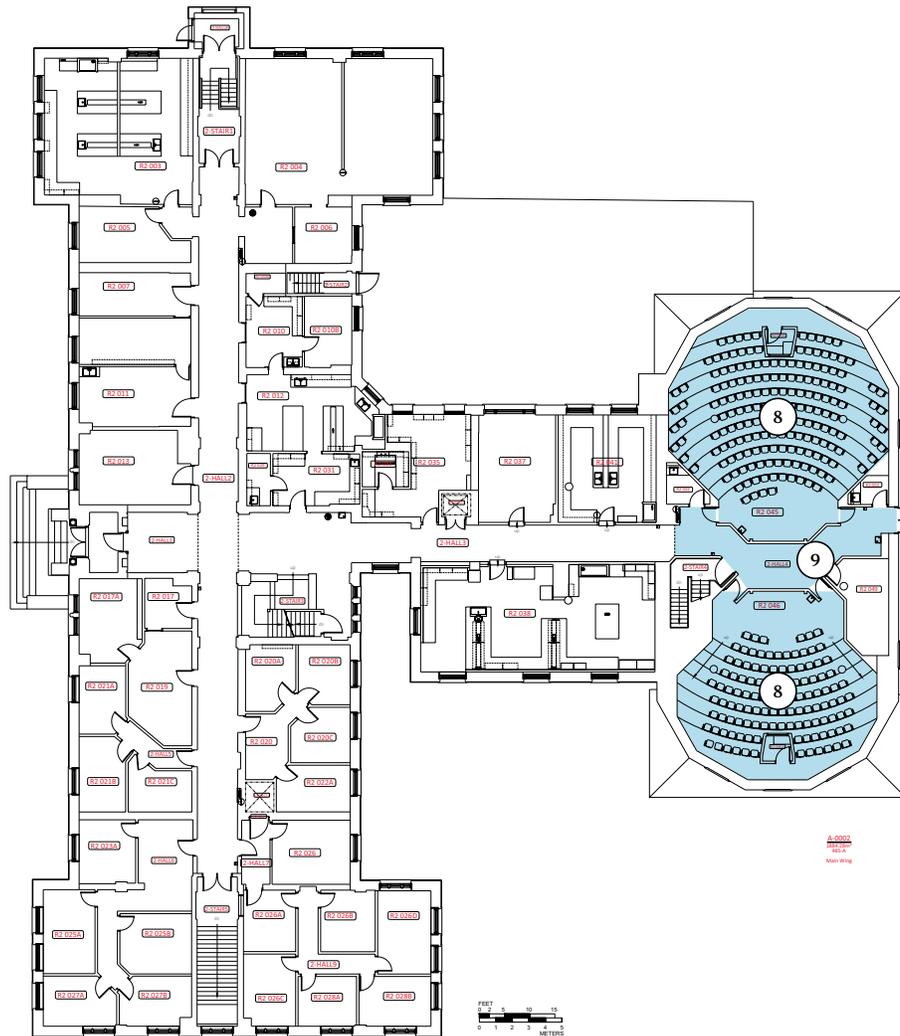
### PAVILLON RAYMOND - 2<sup>E</sup> ÉTAGE

#### 8/ OCTOGONE (2<sup>E</sup>, 3<sup>E</sup> ET 4<sup>E</sup> ÉTAGES)

■ **28 novembre 2022**

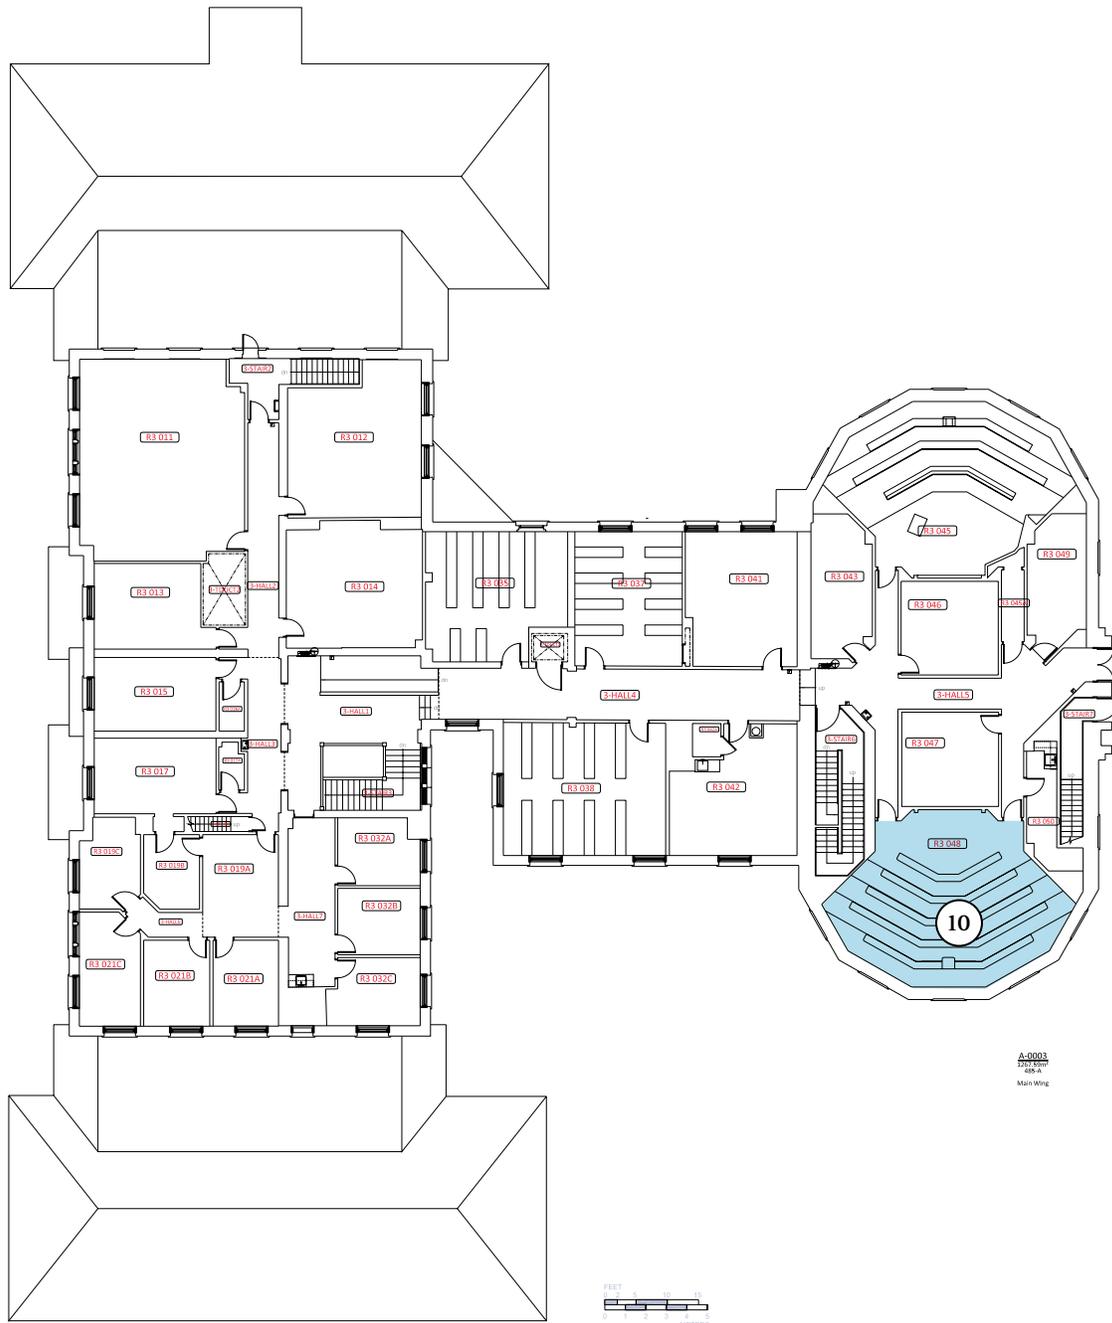
### RPAVILLON RAYMOND - 3<sup>E</sup> ÉTAGE

#### 10/ R3-048

- **19 janvier 2023**

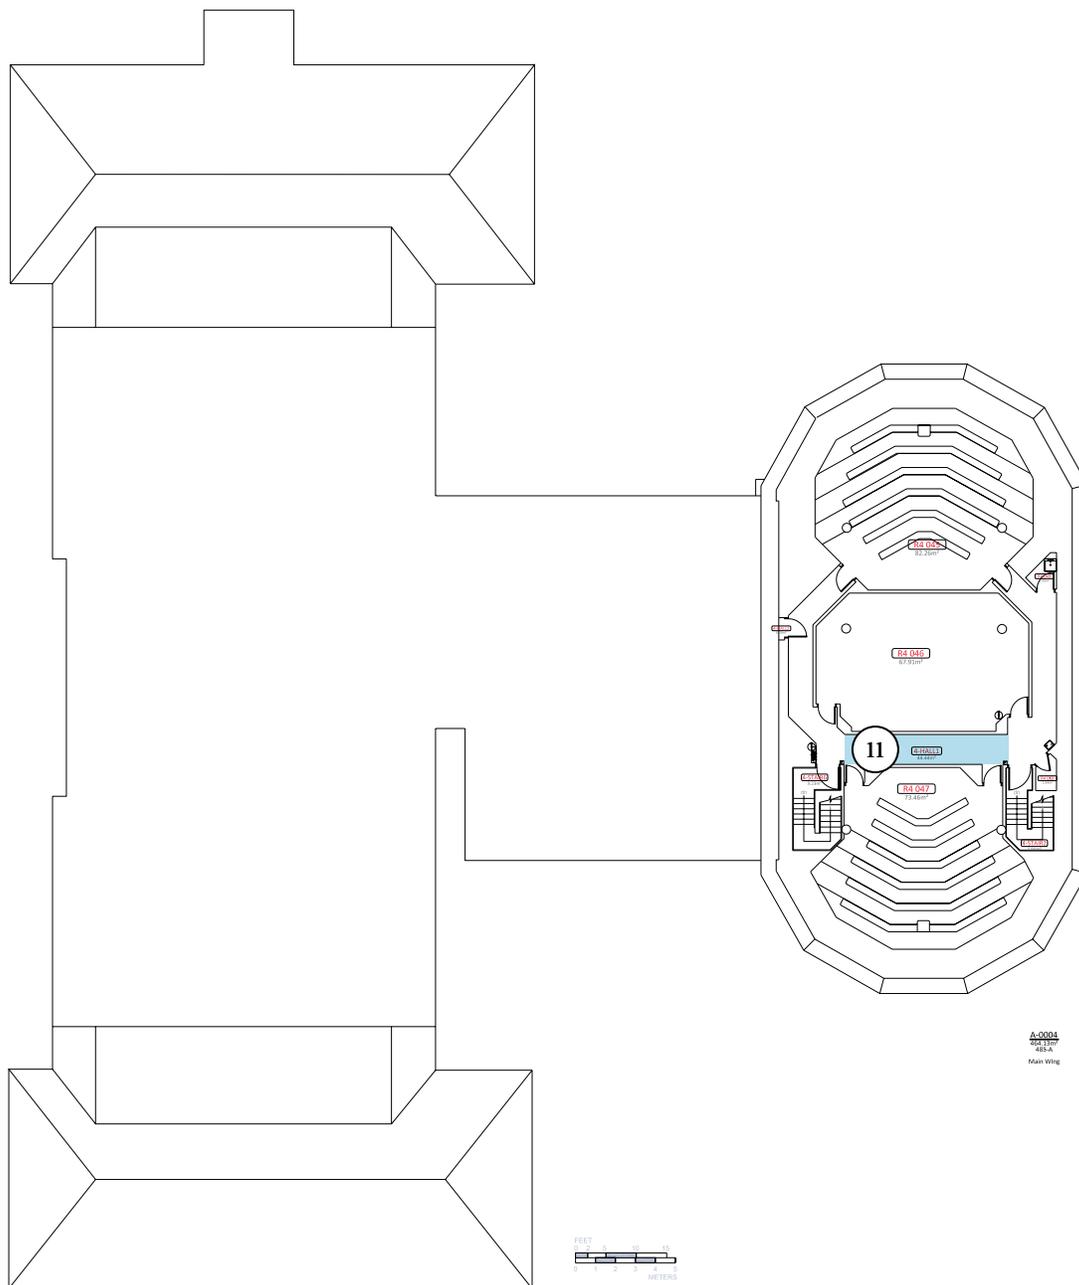
### PAVILLON RAYMOND - 4<sup>E</sup> ÉTAGE

#### 11/ R4-HALL1

- **19 janvier 2023**  
On prélève un échantillon en vrac : test positif.

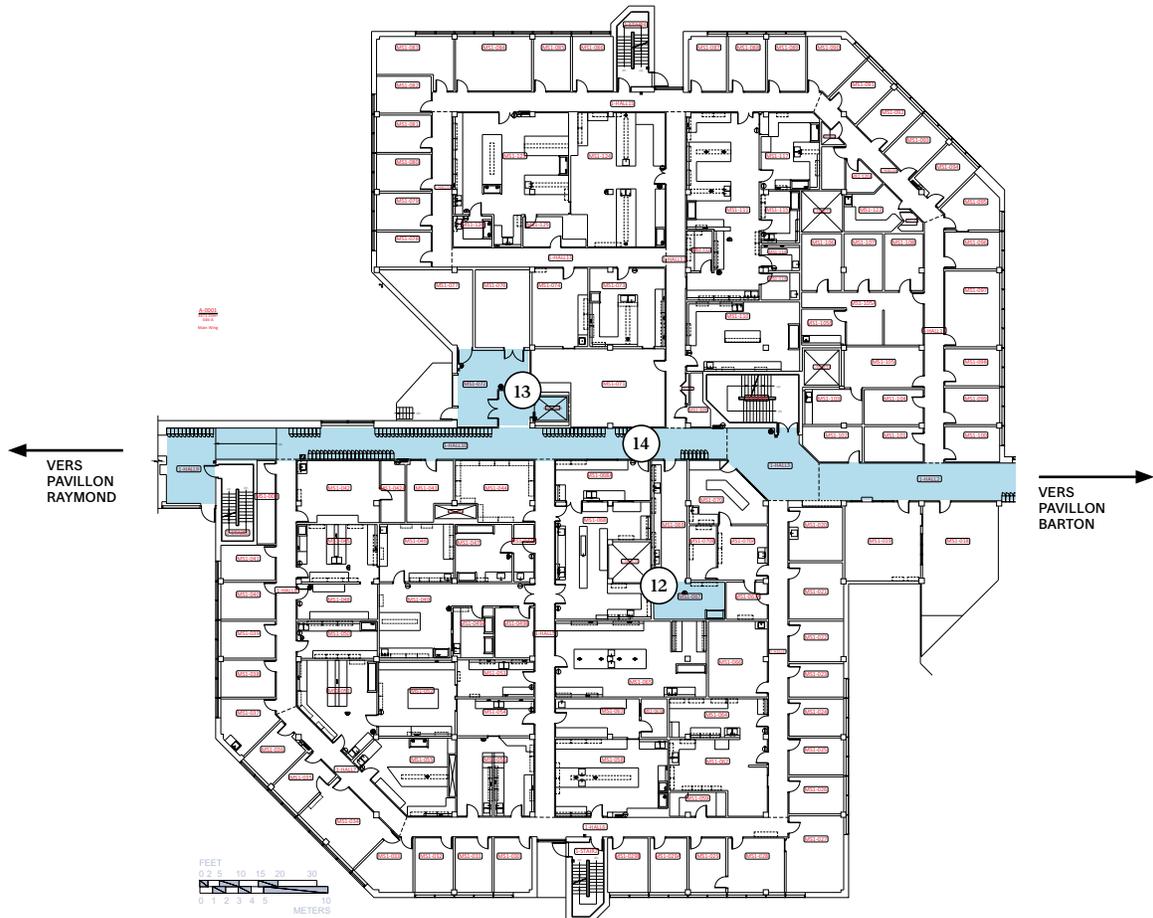
### PAVILLON MACDONALD-STEWART - 1<sup>ER</sup> ÉTAGE

#### 12/ MS1-067

- **25 août 2022**  
Une enceinte de biosécurité qui se trouvait dans le local R1-029 est déménagée dans ce local pendant la construction sans avoir fait l'objet d'une décontamination.
- **26 janvier 2023**  
L'unité SSE procède à l'échantillonnage en vrac de débris sur l'enceinte de biosécurité : test positif.
- **3 février 2023**  
Les consultants en hygiène industrielle procèdent à l'échantillonnage de débris sur l'enceinte de biosécurité : test négatif.
